**ROUTE DEPARTEMENTALE N°173  
COMMUNE D'ARAGNOUET  
REPARATION DE DEUX ANNEAUX DU TUNNEL  
ARAGNOUET/BIELSA**

**CARRETERA DEPARTAMENTAL N°173  
MUNICIPIO DE ARAGNOUET  
OBRAS DE ADECUACION DE DOS ANILLOS DEL  
TUNEL BIELSA/ARAGNOUET**

**HAUTES-PYRENEES**  
CONSEIL GENERAL  
DIRECTION DE L'EDUCATION DES INFRASTRUCTURES  
ET DES TRANSPORTS

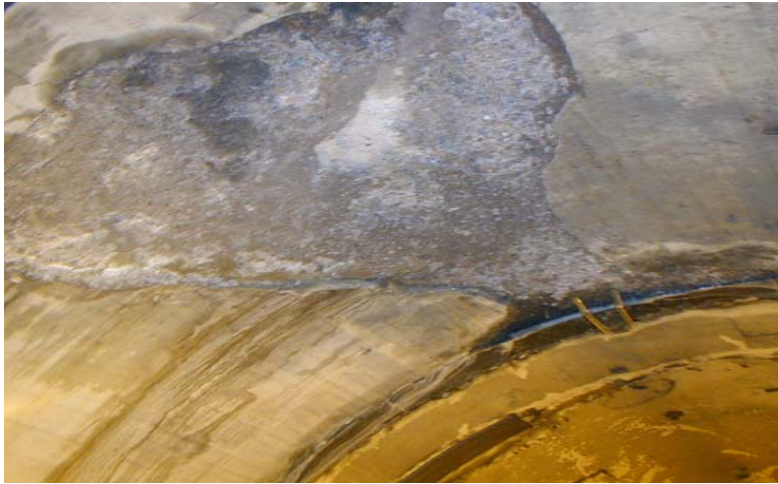
Après la chute, en décembre 2005, d'une écaille en béton provenant de la voûte du tunnel suite à des infiltrations d'eau, des travaux de confortement de deux anneaux de cet ouvrage s'avéraient nécessaires pour assurer la sécurité des usagers.

**ZONE DEGRADEE APRES LA CHUTE DE L'ECAILLE  
ZONA DETERIORADA DESPUES DE LA CAIDA DE LA CONCHA**

Les travaux ont consisté à reprendre la voûte sur une longueur de 10 mètres et à injecter un vide situé au dessus de la voûte au Point Métrique 2556.

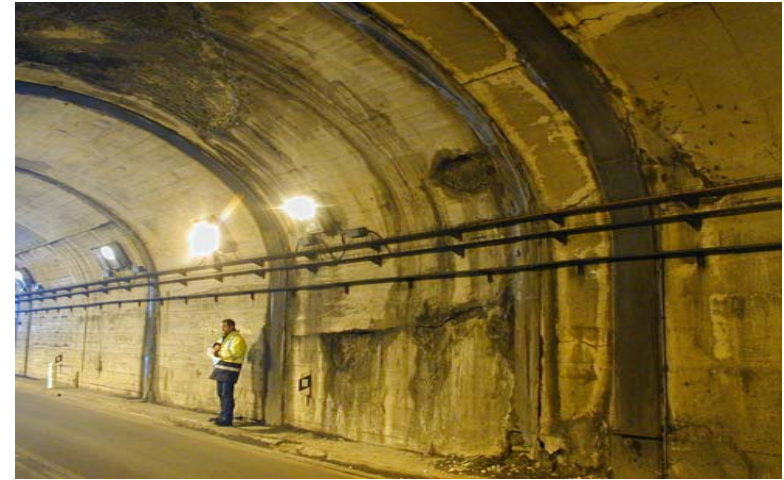
**LONGUEUR DEGRADEE / LONGITUD DETERIORADA**
